# INWENTARYZACJA FOTOGRAFICZNA stanu istniejącego alejek parkowych w Muzeum Romantyzmu w Opinogórze

**NAZWA INWESTYCJI: REMONT ALEJEK PARKOWYCH W MUZEUM ROMANTYZMU  
W OPINOGÓRZE**

INWESTOR: MUZEUM ROMANTYZMU W OPINOGÓRZE,  
06-406 OPINOGÓRA, UL. ZYGMUNTA KRASIŃSKIEGO 9

ADRES INWESTYCJI: DZIAŁKA NR 36, W OPINOGÓRZE GÓRNEJ

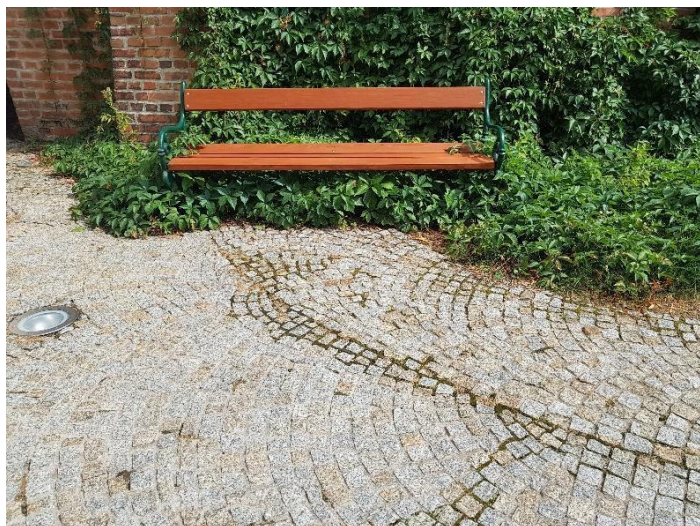
Stan ogólny nawierzchni – dobry. Nawierzchnia wykazuje niewielkie cechy naturalnego zużycia. Podbudowa i obrzeża w stanie dobrym. Do oczyszczenia i remontu.

Fot. 1. TYP 1. Brukowana alejka na wzgórzu Zameczku, przy kasie biletowej. Widoczne lokalne przerastanie fug mchem.

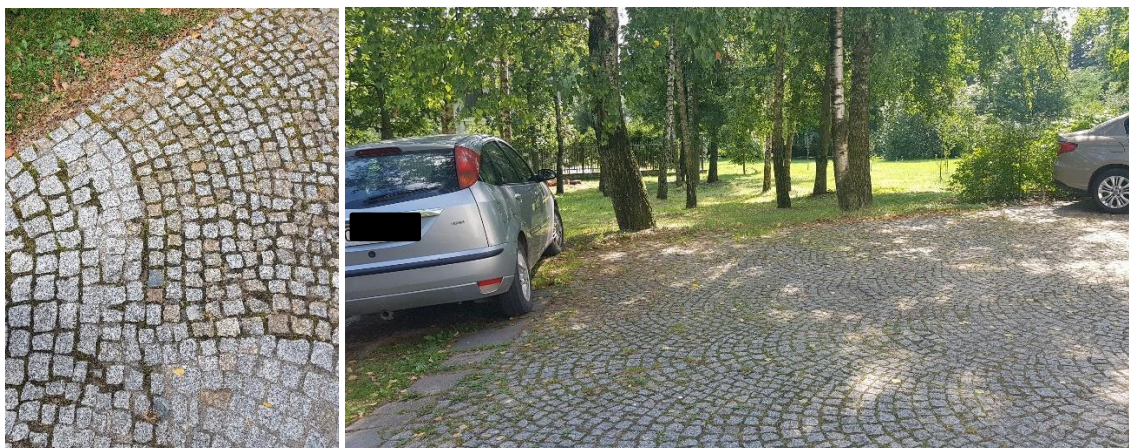
*Fot. 2. TYP 1. Alejka na wzgórzu Zameczku. Mchy w fugowaniu.*

*Fot. 3. Placyk przy południowo-wschodnim narożniku Oficyny – widoczne przerastanie fug mchami.*

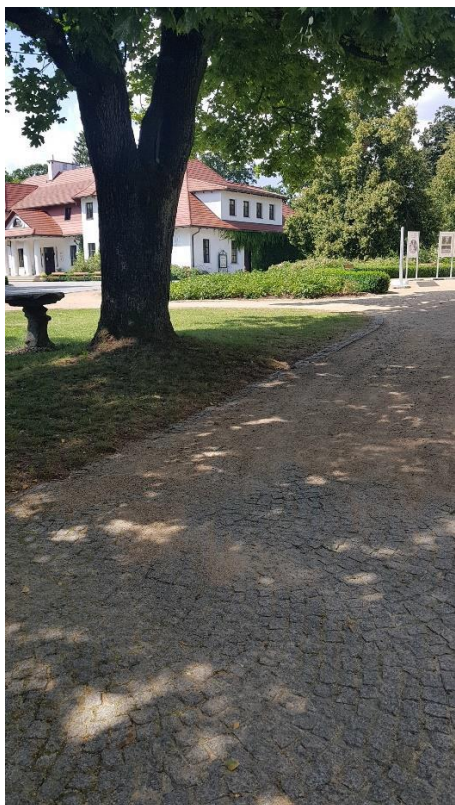
**Fot. 4.** Typ 2. Widoczny skłon terenu i wymywanie ze szczytu wzniesienia nawierzchni alejki na powierzchnię brukowaną. Lokalizacja: przed budynkiem Oficyny pałacowej od strony południowego -zachodu. Trawnik wyżej niż nawierzchnia żwirowa.

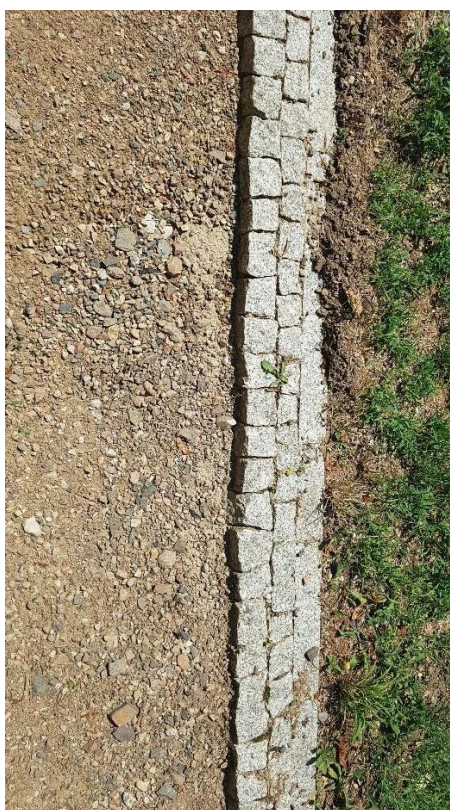
**Fot. 5.** Typ nawierzchni nr 2. Grysy kwarcytowe typu Hanse Grand koloru żółto- szarego z bordiurą i obrzeżem granitowym.

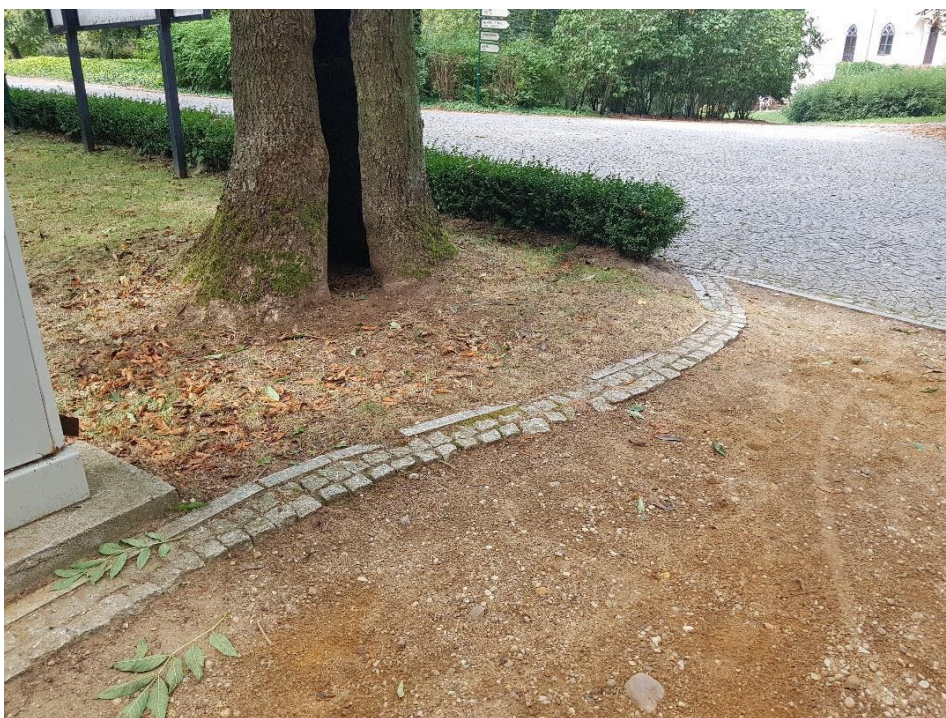
**Fot. 6.** Placyk informatorium przy wejściu głównym do Muzeum Romantyzmu. Wypłukane warstwy nawierzchniowe do podbudowy. Lokalne uszkodzenia obrzeży.

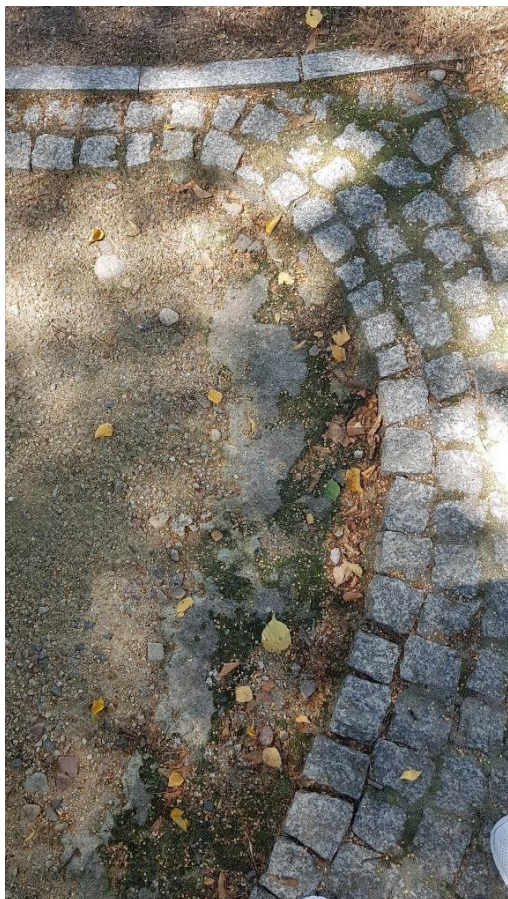
**Fot. 7** Połączenie nawierzchni typu 1-brukowanej kostką przed Oficyną z alejką żwirową typu 2. Widoczne wymycie nawierzchni żwirowej do warstw podbudowy . Znaczny ubytek kruszywa typu Hanse Grand.

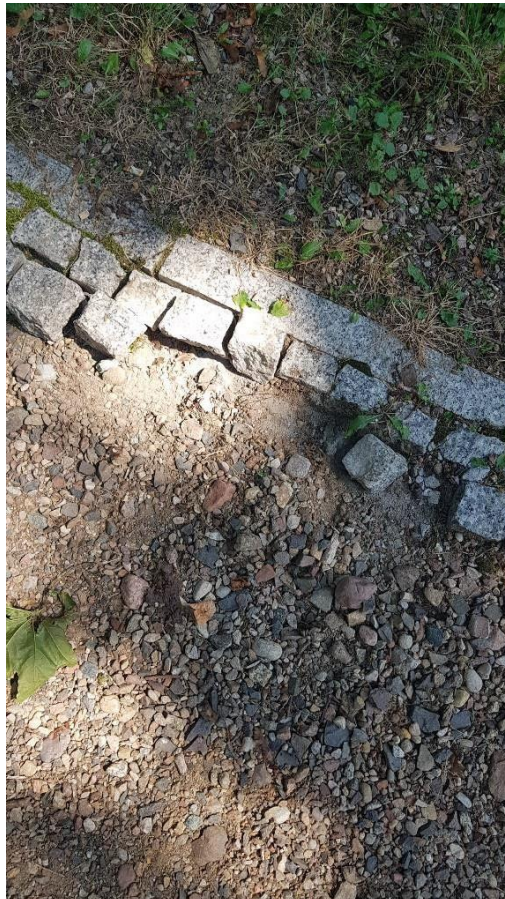
**Fot. 8.** Lokalne odspojenia bordiury granitowej przy typie nawierzchni nr 2. Widoczne wymycie kruszywa nawierzchni.

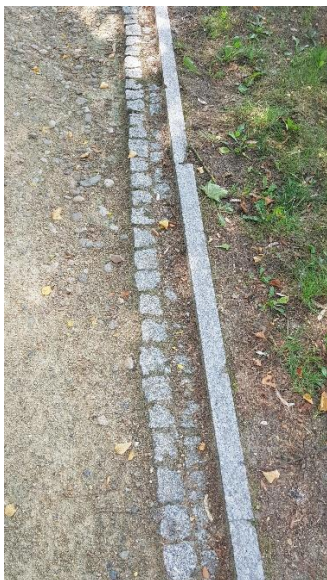
**Fot. 9 .** Alejka piesza przed Oficyną. Widoczne osiadanie kostki granitowej poniżej obrzeża oraz znaczny ubytek nawierzchni TYPU Hanse Grand.

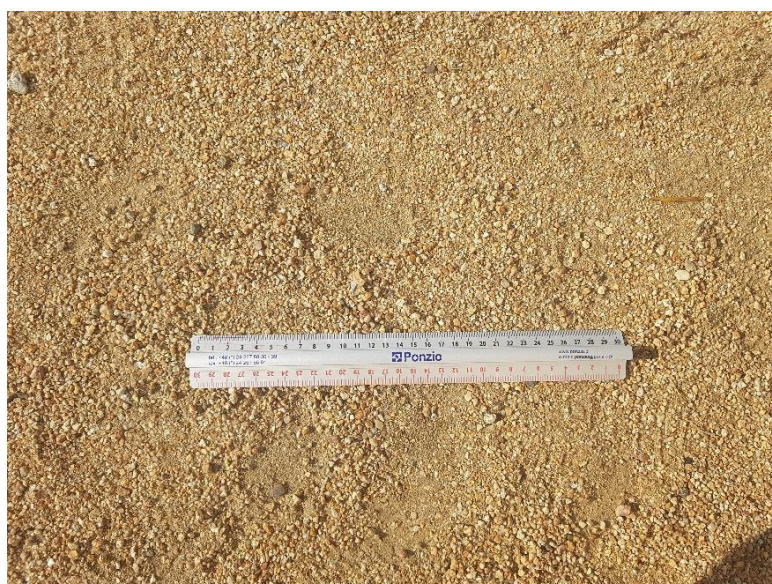
**Fot. 10.** Typ 2. Nawierzchnia żwirowa typu Hanse Grand. Widoczny kolor i frakcja ziarna (3-6mm) z kruszywa kwarcytowego.

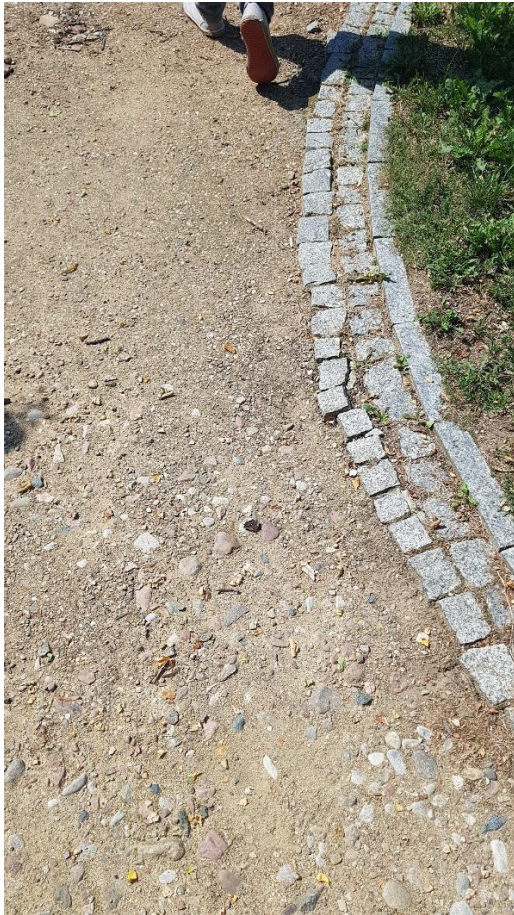
**Fot. 11.** Widok alejki typu 2 na głównym dziedzińcu przed Dworem. Widoczny znaczny ubytek kruszywa (grys Hanse Grand) oraz uszkodzone obrzeża. Wypłukiwanie kruszywa i podbudowy alejek oraz fug pomiędzy kostkami obrzeży spowodowane różnicami wysokości terenu oraz utratą właściwego profilowania i zagęszczenia nawierzchni.

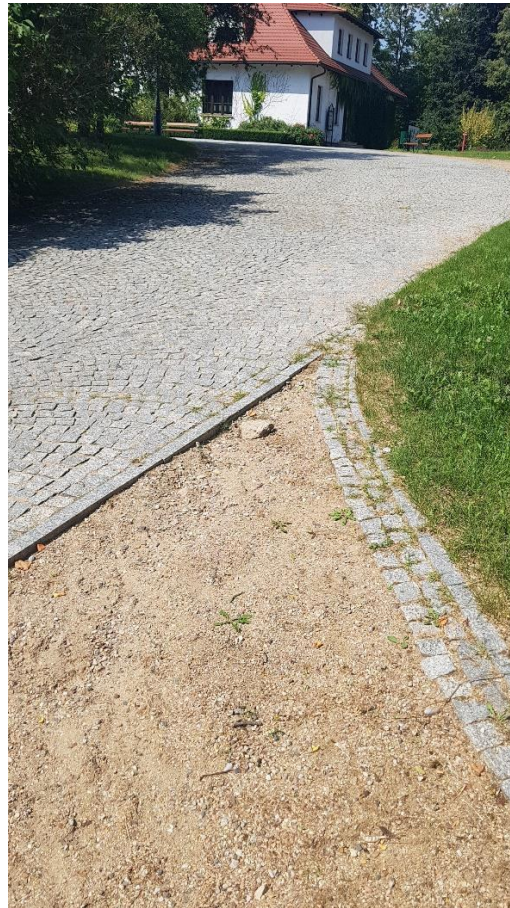
**Fot. 12.** Nawierzchni typu 2, przed Oficyną. Widoczny nieznaczny ubytek warstwy grysu kwarcytowego Hanse Grand spowodowany naturalnym spływem wód opadowych z wyżej ułożonej nawierzchni brukowanej na niższej umieszczoną żwirową. Brak korytka odprowadzającego spływ na nawierzchnię trawiastą.

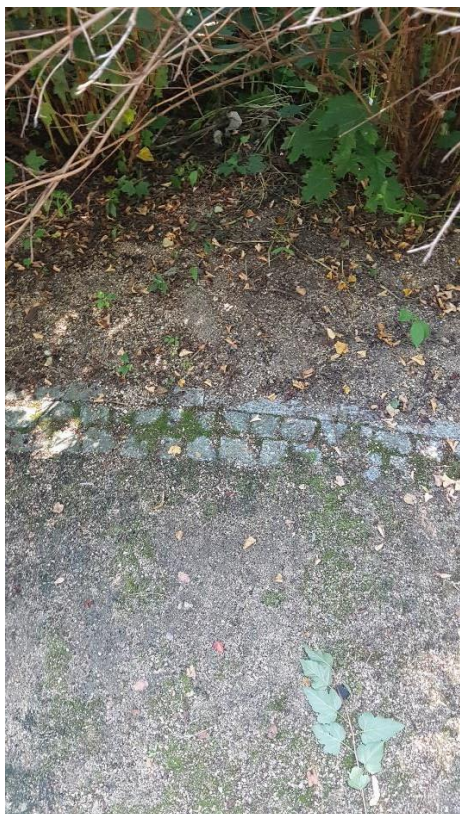
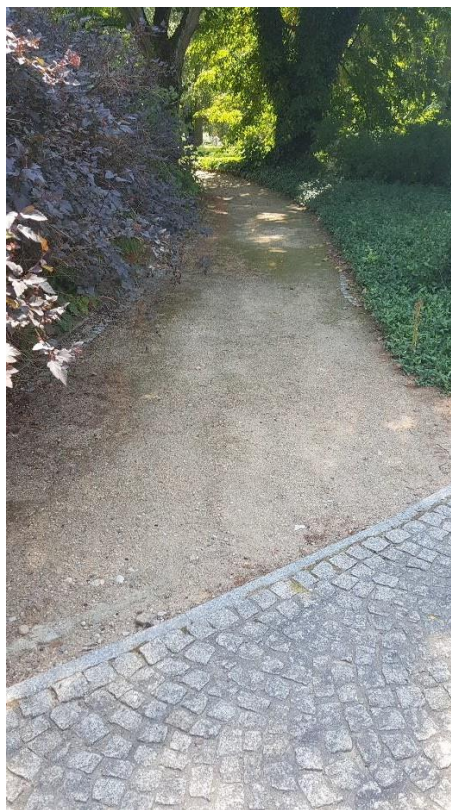
**Fot. 13.** Zakątek z ławeczką Amelii. Nawierzchnia żwirowa o kamienne obrzeże zdegradowane porostem mchu.

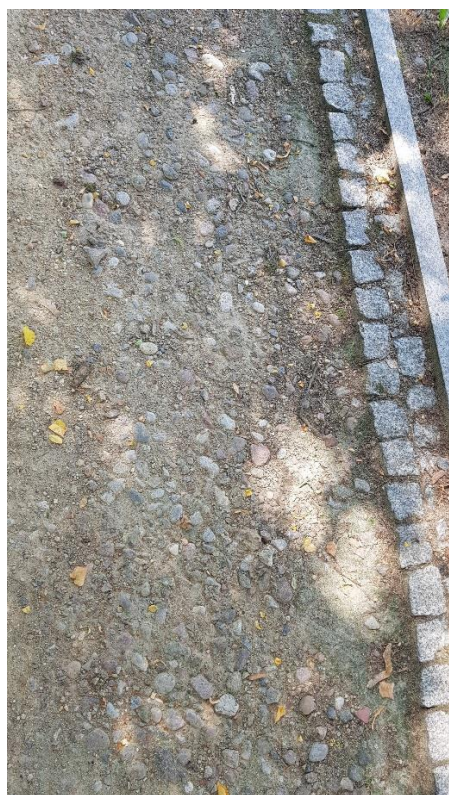
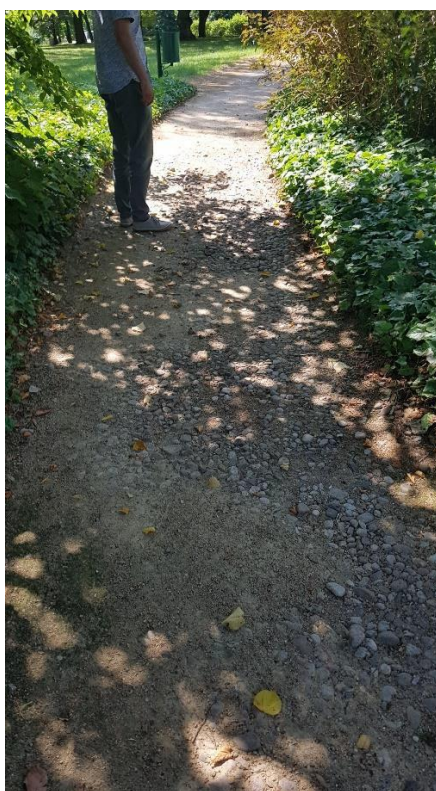
**Fot. 14.** Alejka typu 2. Połączenie alejki typu 1 z alejką typu 2. Widoczne porastanie mchami i ubytek nawierzchni żwirowej. Opuszczone wewnętrzne dekoracyjne bordiury wobec opornika granitowego – do podniesienia. **Fot. 15.** Widoczne wypłukanie nawierzchni i lokalne naprawy otoczakami – do remontu. **Fot. 16.** Wypłukanie nawierzchni typu 2 – wgłębne.

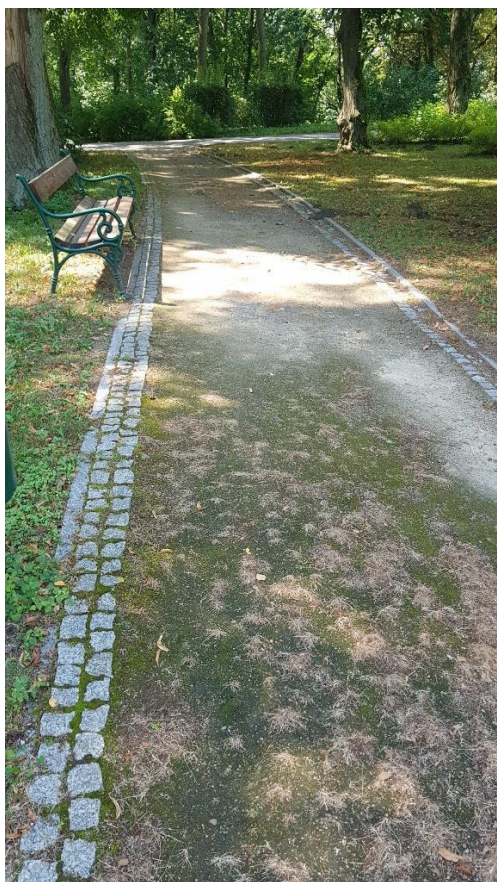
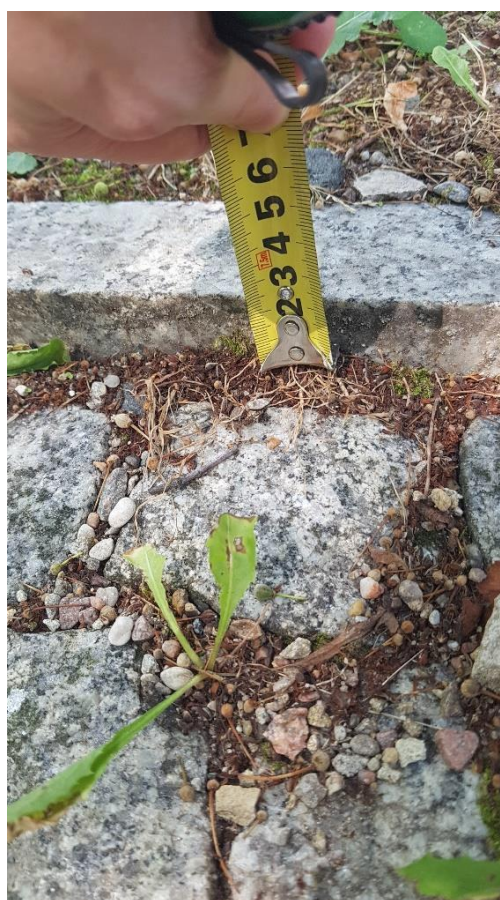
Fot. 17 Alejka typu 2. Widoczne wypłukanie materiału nawierzchni kruszywa oraz znaczną degradację przez porastanie mchów. Fot. 18. Obniżenie bordiury granitowej o ok. 2 cm – do remontu.

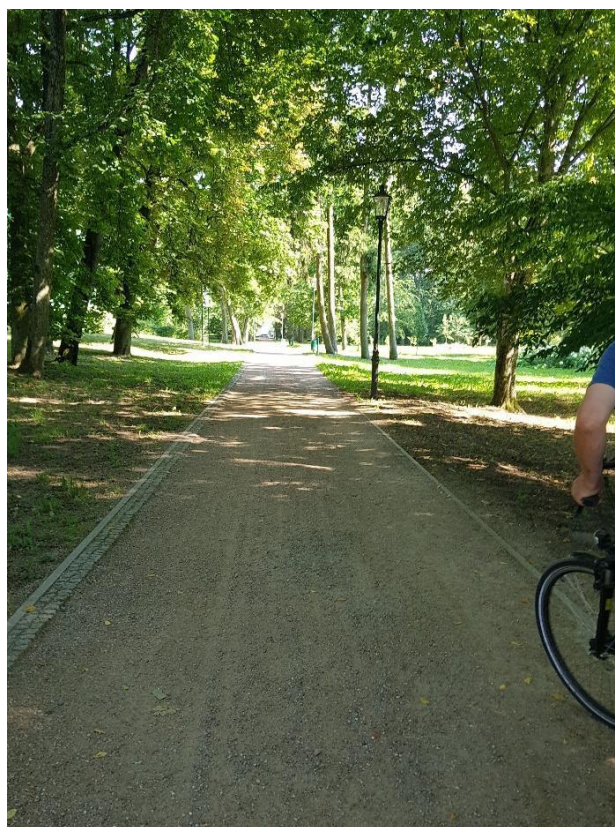
Przyjęto ubytek warstwy wierzchniej średnio ok. 1,5 cm na całości nawierzchni – do uzupełnienia. Warstwy podbudowy do uzupełnienia w niewielkim zakresie (ok. 3% całości), w miejscach uszkodzonych działaniem zwierząt (bobry, krety, nornice) oraz nad przepustami przewidzianymi do remontu. Całość obrzeży do oczyszczenia i uzupełnienia spoin oraz zamocowanie obluzowanych kostek granitu.

**Fot. 20.** Główna aleja pieszo-jezdna, widoczne wybrakowanie warstwy nawierzchniowej o gr. ok. 1,5 cm.

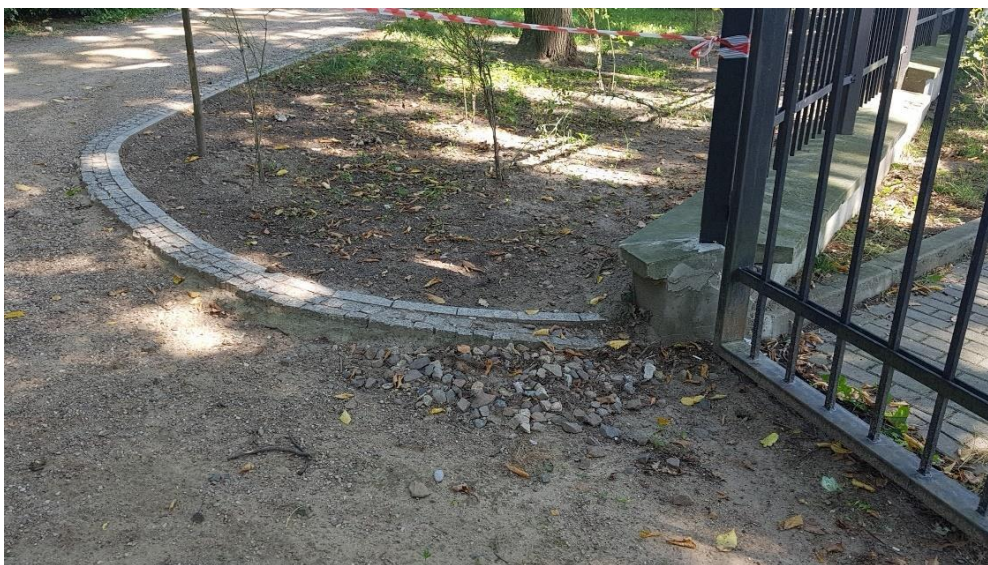
Stan ogólny – średni. Wybrakowanie warstwy nawierzchniowej, miejscowe wypłukanie kruszywa do warstwy podbudowy oraz jej przemieszczenie. Obrzeża granitowe – stan dobry, do oczyszczenia i niewielkich uzupełnień.

**Fot. 21.** Typ nawierzchni nr 3. Widoczne uszkodzenia i wypłukanie materiału nawierzchni.

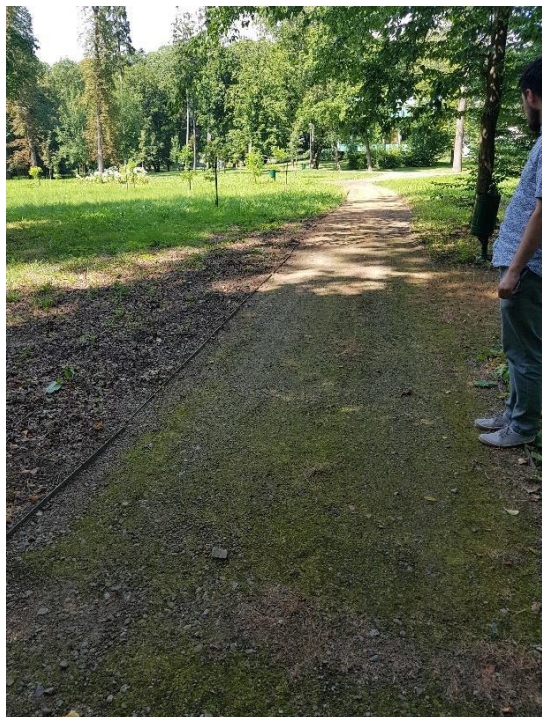
Fot. 22. Typ 4. Ulepszona mieszanka naturalna w obrzeżu metalowym. Widoczne porastanie mchów na całej nawierzchni.

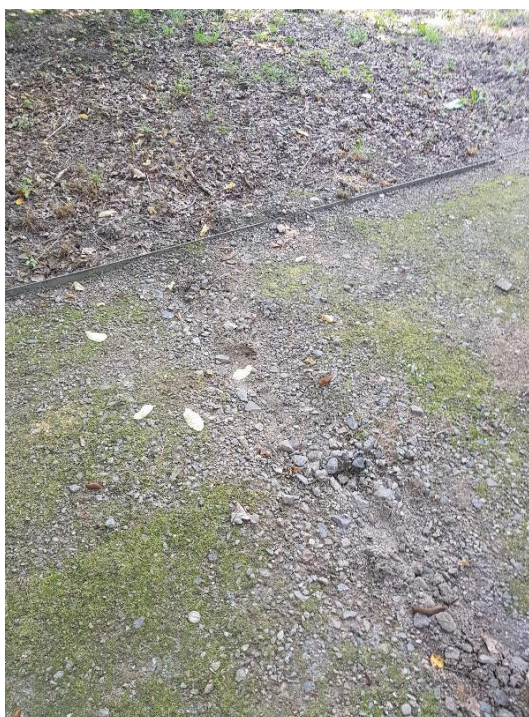
Fot. 23. Widoczne uszkodzenia nawierzchni spowodowane działaniem zwierząt.

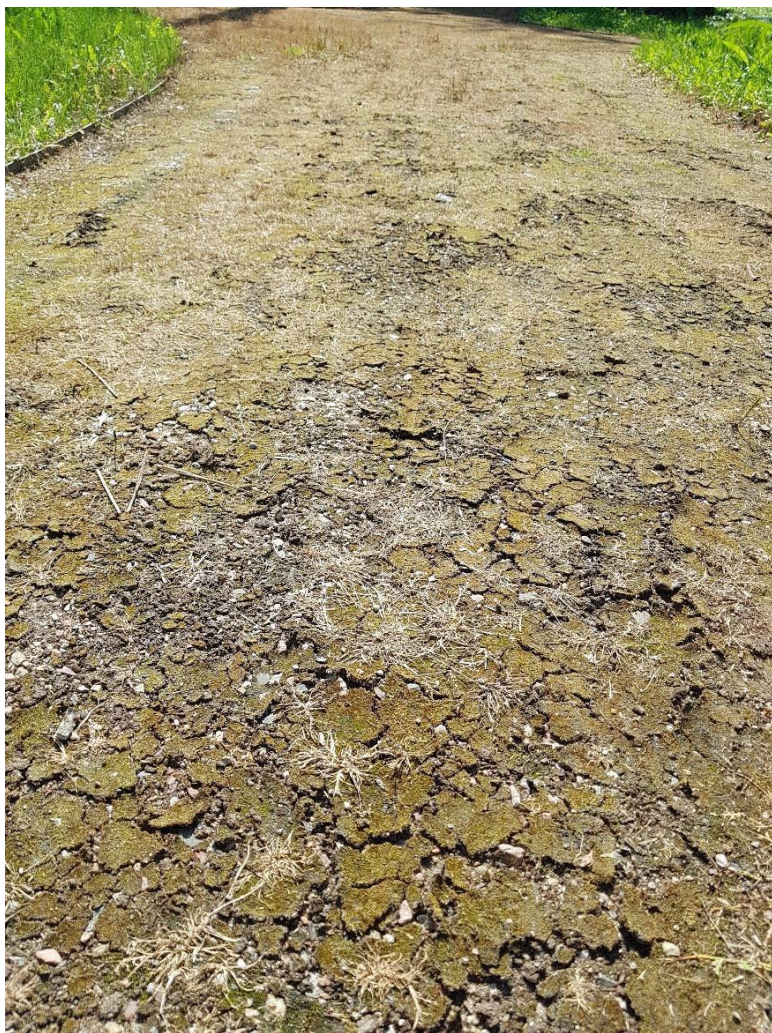
**Fot. 24** Porastanie mchami nawierzchni alejek w części zachodniej parku. Wystające obrzeża metalowe- ubytki mieszanki nawierzchni ok. 1,5cm.

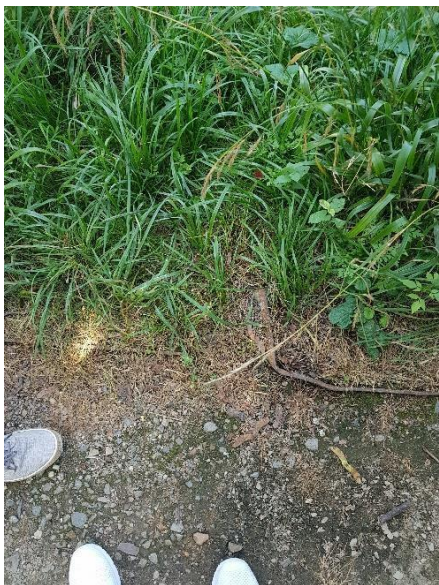
**Fot. 25.** Widoczne miejscowe odkształcenia obrzeży metalowych. Porastanie i ubytki.

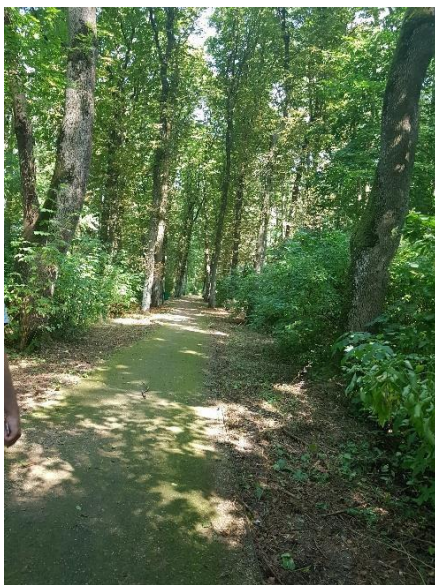
**Fot. 26** Prastanie części parku na terenie „Zwierzyńca”.

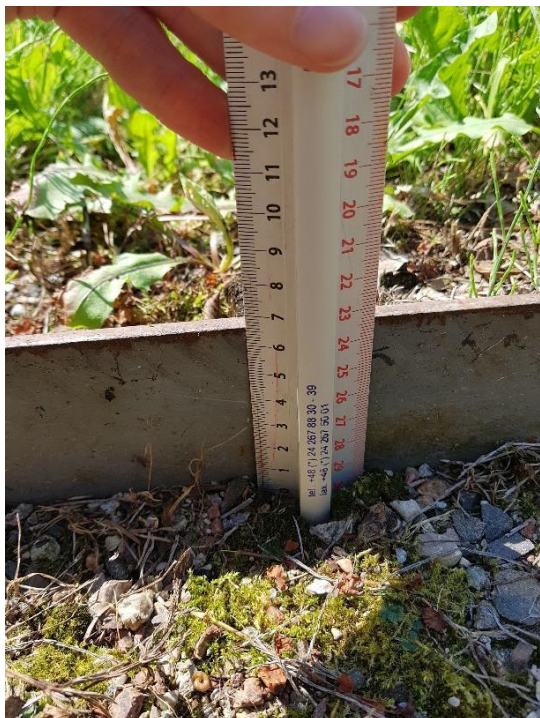
Fot. 27 Miejsce znaczne ubytki materiału nawierzchni.

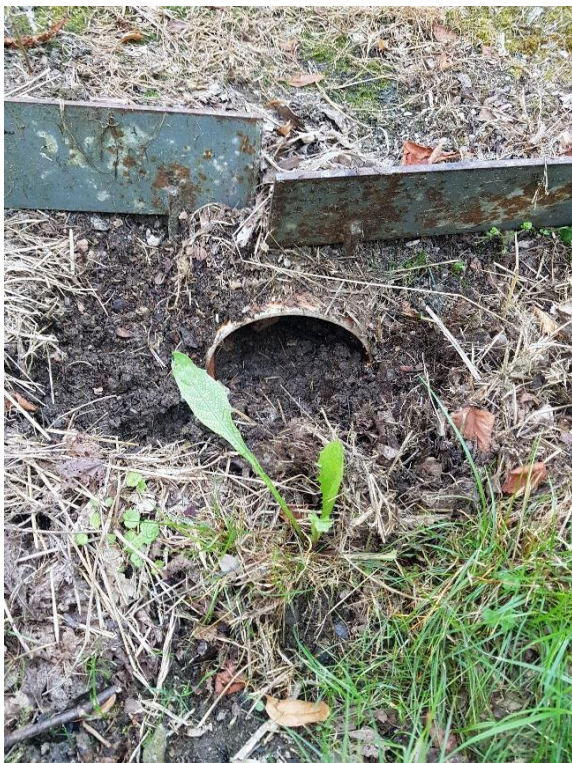
Fot. 29. Stan przepustów w części zachodniej parku.

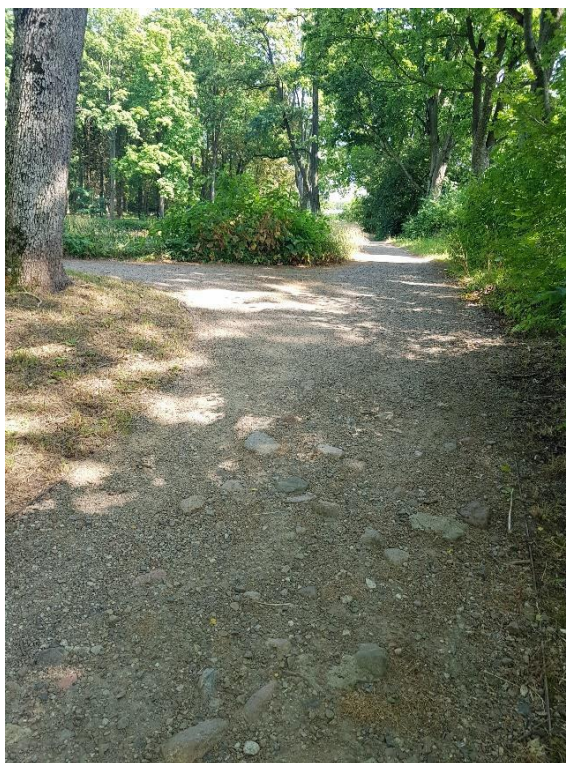
Fot. 30. Głęboki uszkodzenia -wypłukanie materiału nawierzchni w obrębie stawu nr 1.

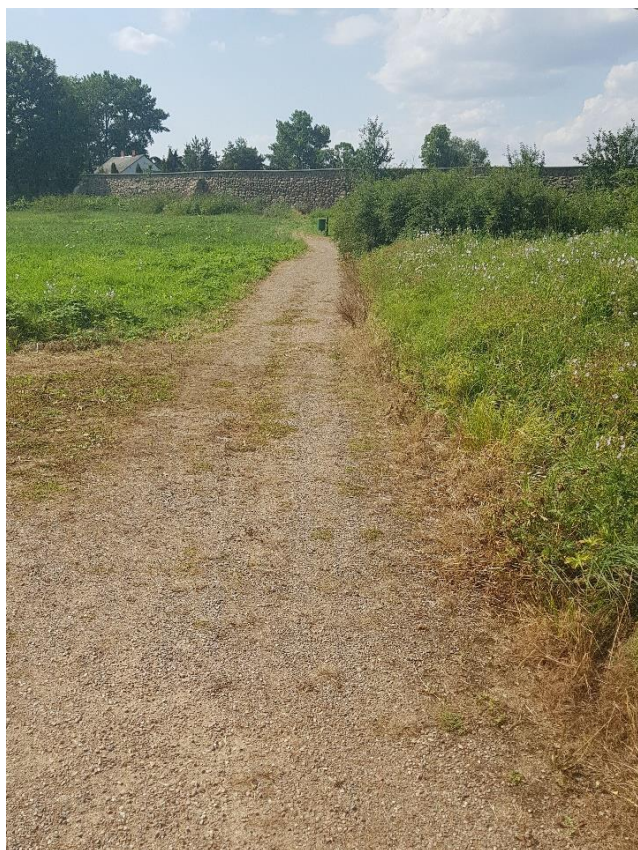
Fot. 31. Alejka parkowa w części tzw. Warzywnika , nad stawem nr 3. Widoczne znaczne porastanie nawierzchni.

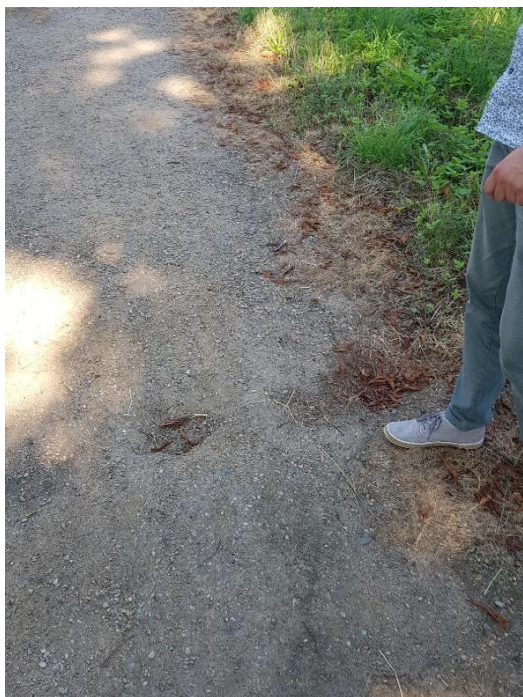
**Fot. 32.** Zapadnięte alejki wzdłuż stawów. Porastanie i wybrakowanie materiału nawierzchniowego.

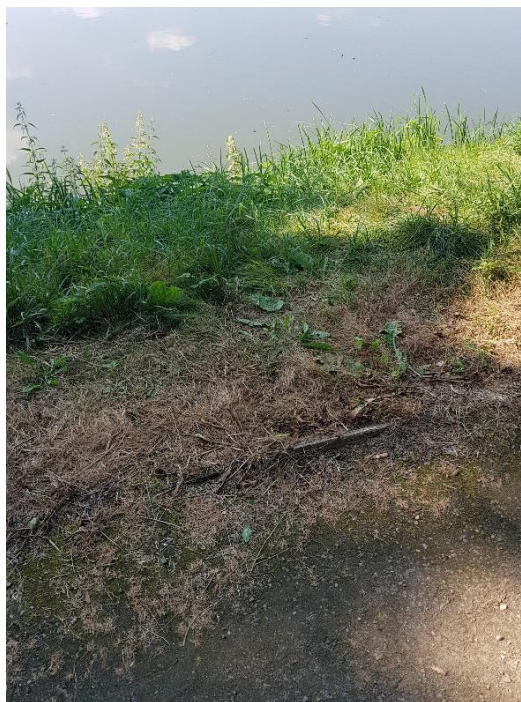
Do całkowitej wymiany fragment drewnianych obrzeży przy skarpie stawu nr 3, po stronie południowej. Drewniane obrzeża uległy degradacji biologicznej ze względu na znaczne zawilgocenie i uszkodzenia w czasie prac budowlanych związanych z konserwacją stawu. Linia obrzeży do wymiany oznaczona na rysunku planu ogólnego na długości ok. 30mb.

**Fot. 33.** Zdegradowane obrzeże nad stawem nr 3. Deski do wymiany na dło. Ok. 30mb.

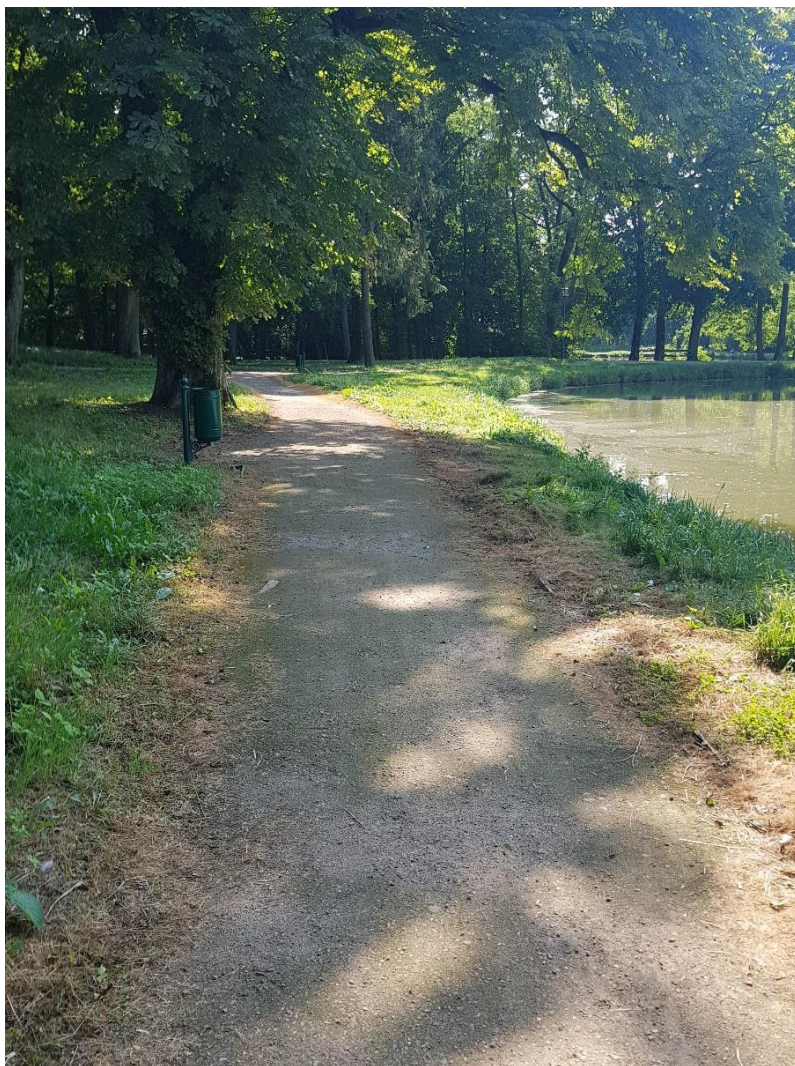
**Fot. 34.** Widok alejki nad stawem nr 3. Widoczne uszkodzenia obrzeży i przerastanie traw oraz porost mchów na całej nawierzchni.

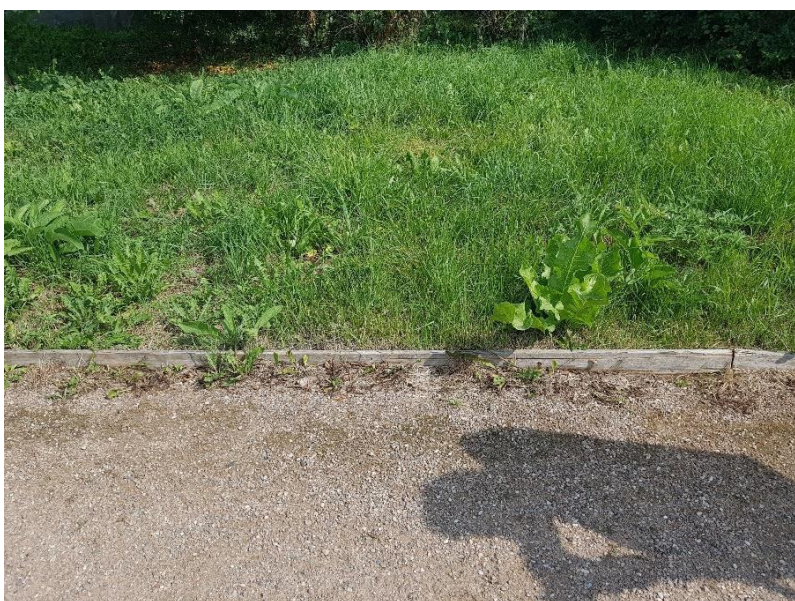
**Fot. 35.** Widok obrzeża drewnianego nad stawem nr 3 -żwir do oczyszczenia i uzupełnienia.

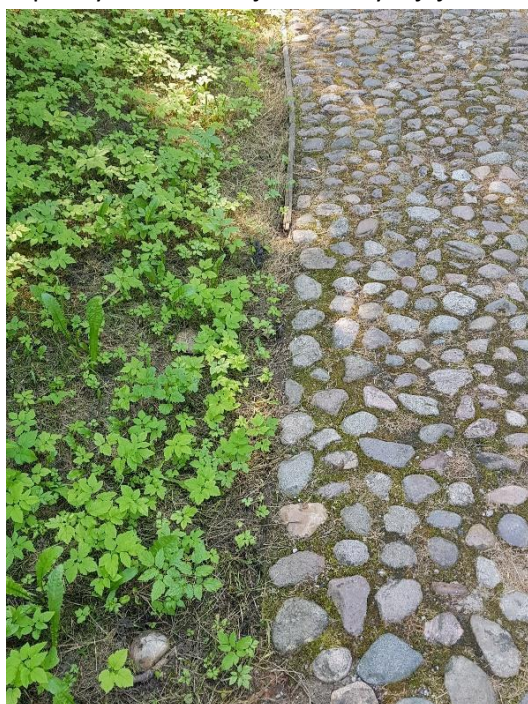
Stan ogólny – średni. Ze względu na intensywne użytkowanie, drewniane obrzeże w 50% uległo zniszczeniu. Należy wybrakowane fragmenty wykonać odtworzeniowo z nowego materiału – dębowych desek impregnowanych o grubości minimum 25mm. Kamienie polne zostały ułożone bez zaprawy cementowej lub z małym jej udziałem i widoczne są znaczne uszkodzenia tej nawierzchni.

*Fot. 36. Uszkodzone obrzeże z deski dębowej.*

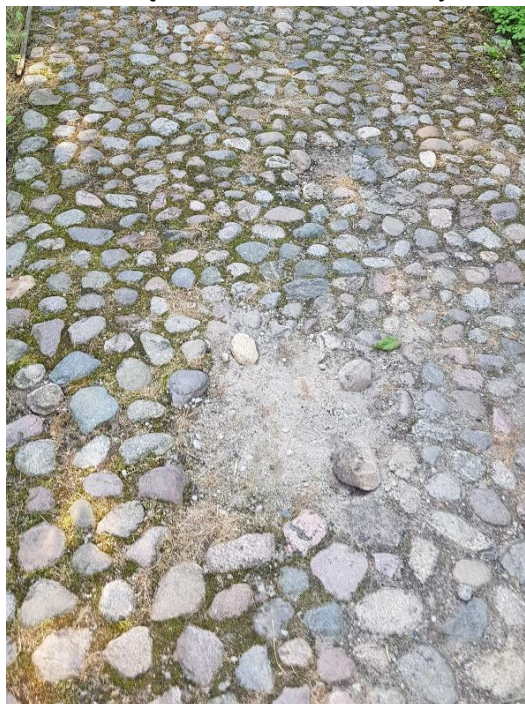
*Fot. 37. Fragmenty uszkodzenia alejki z kamienia polnego przy gościńcu ogrodnika.*

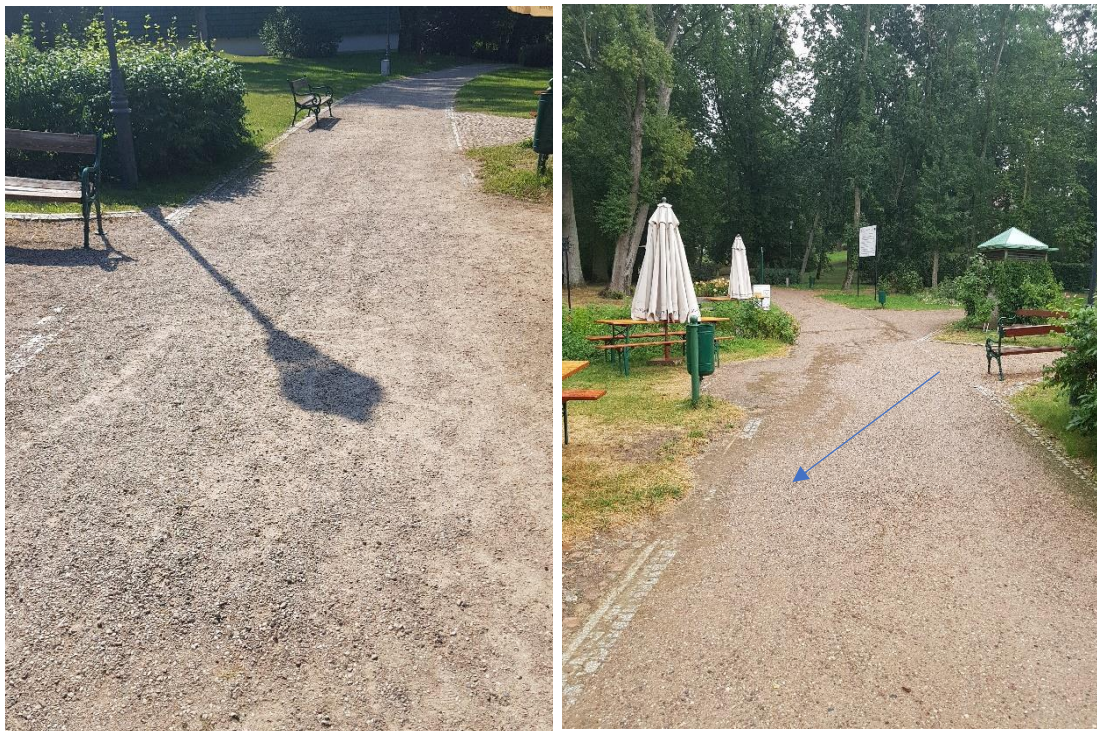
**Fot. 38.** Alejka prowadząca ze wzgórza Zameczku do mostku przy stawach 2-3. Po prawej gościniec ogrodnika , po lewej oranżeria i dawna lodownia. Widoczne przemieszczenia warstwy nawierzchniowej- do uzupełnienia.

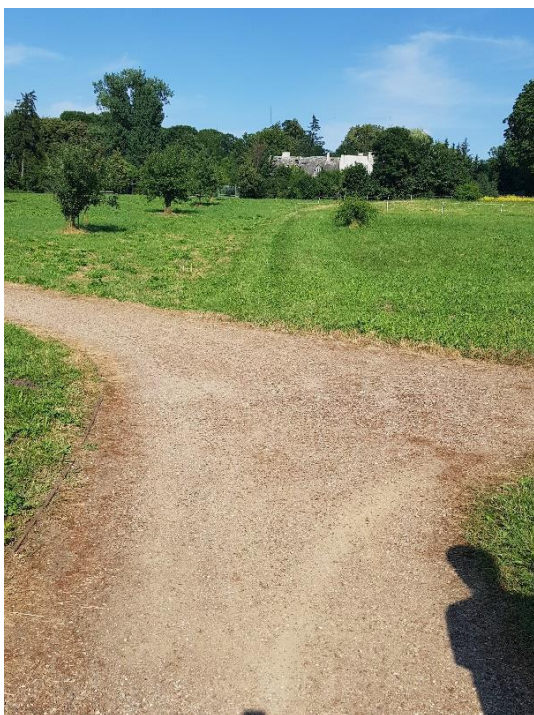
Ścieżka- prowadząca przez teren łąki kwietnej w sadzie przy stawie NR 3 utrzymywana jest w formie naturalnego trawnika - obrzeże drewniane wymaga remontu – uzupełnienia lub wymiany ok. 10 %.

**Fot. 40.** Widok na sad i nawierzchnię ścieżki trawiastej – ukryte obrzeża drewniane.

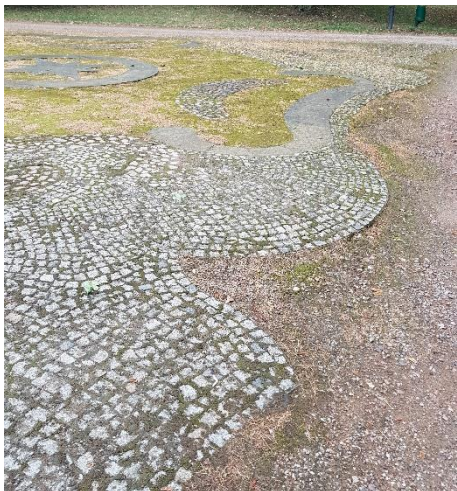
Istniejąca dekoracyjna mozaika wykonana u podnóża zamkowego wzgórza jest w stanie ogólnym dobrym. Wymaga specjalistycznego czyszczenia preparatami do kamienia ze względu na powstanie nalotu biologicznego na płytach z piaskowca oraz porastającego całą nawierzchnię placzyku mchu.

Fot. 41. Mozaika do remontu.

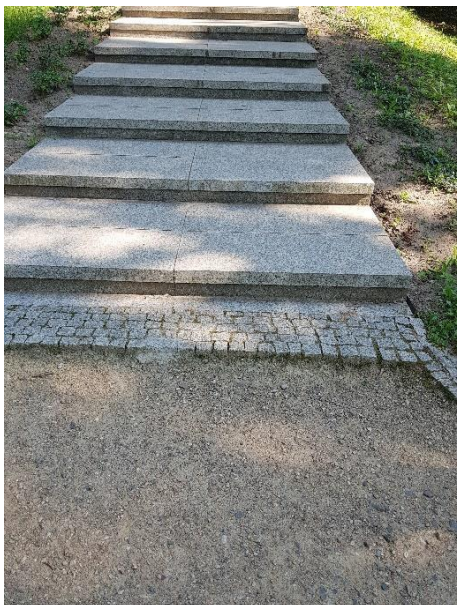
Fot. 42. Widok schodów prowadzących do Dworu- widoczne zabrudzenia i osady do usunięcia. Uzupełnienia fugowania i nawierzchni żwirowej.

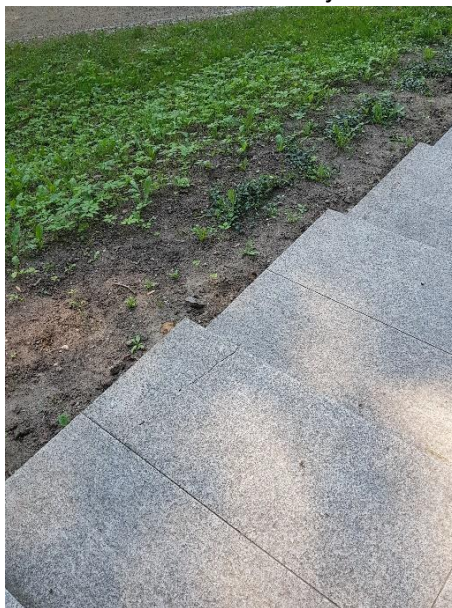
Fot. 43. Widok pękniętej płyty granitowej -do wymiany.

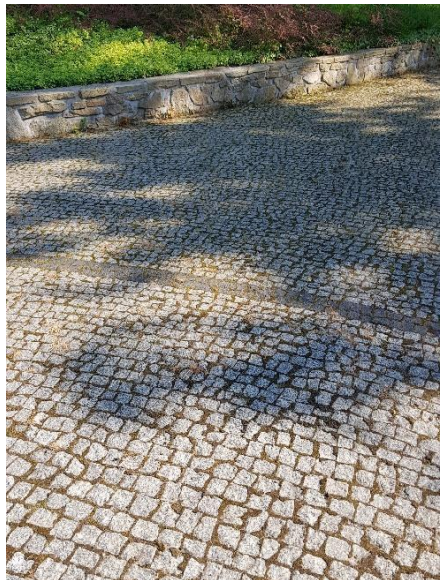
*Fot. 44. Widok placu z fontanną, przed schodami oranżerii - do oczyszczenia i zabezpieczenia.*
