# INWENTARYZACJA FOTOGRAFICZNA stanu istniejącego alejek parkowych w Muzeum Romantyzmu w Opinogórze

**NAZWA INWESTYCJI: REMONT ALEJEK PARKOWYCH W MUZEUM ROMANTYZMU  
W OPINOGÓRZE**

INWESTOR: MUZEUM ROMANTYZMU W OPINOGÓRZE,  
06-406 OPINOGÓRA, UL. ZYGMUNTA KRASIŃSKIEGO 9

ADRES INWESTYCJI: DZIAŁKA NR 36, W OPINOGÓRZE GÓRNEJ

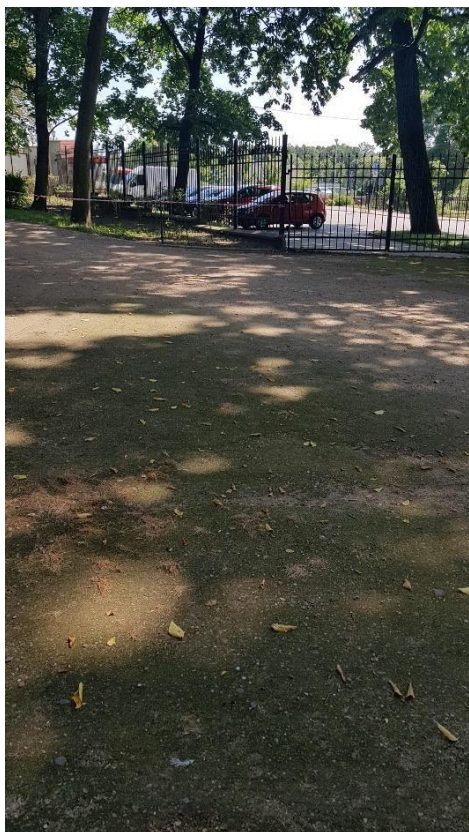
Stan ogólny – średni. Wybrakowanie warstwy nawierzchniowej, miejscowe wypłukanie kruszywa do warstwy podbudowy oraz jej przemieszczenie. Obrzeża granitowe – stan dobry, do oczyszczenia i niewielkich uzupełnień.

**Fot. 19.** Typ nawierzchni nr 3. Główna aleja parkowa - droga pieszo – jezdna, wschód zachód.

Przyjęto ubytek warstwy wierzchniej średnio ok. 1,5 cm na całości nawierzchni – do uzupełnienia. Warstwy podbudowy do uzupełnienia w niewielkim zakresie (ok. 3% całości), w miejscach uszkodzonych działaniem zwierząt (bobry, krety, nornice) oraz nad przepustami przewidzianymi do remontu. Całość obrzeży do oczyszczenia i uzupełnienia spoin oraz zamocowanie obluzowanych kostek granitu.

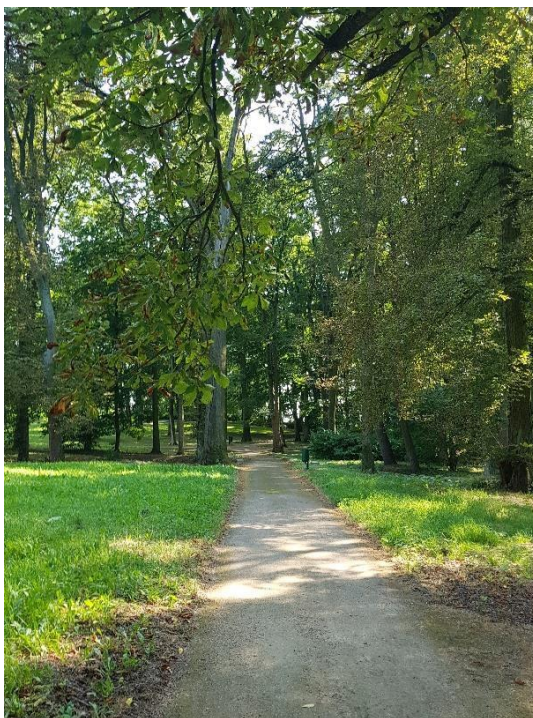
Fot. 28. Widok alejki w części zachodniej parku.
